# 디젤엔진 동력전달계통의 이상진동 특성에 대한 원인분석 연구

## A Cause Analysis Study on the Abnormal Vibration Characteristics of Diesel Engine Power Transmission System

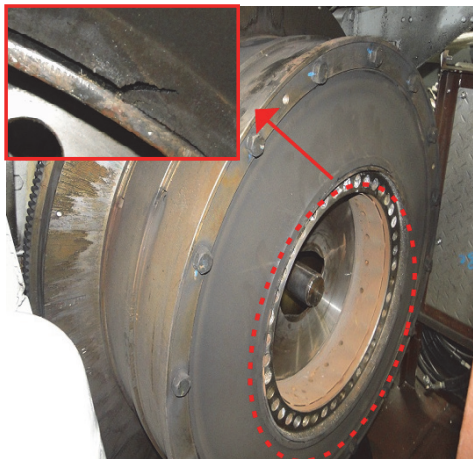
Fig. 6. 고무단 손상 사례

두 번째 손상 형태는 고무단(flexible rubber)의 찢어짐이다. 고무 재질을 천연고무계열로 사용하여 금속과의 접착성, 항장력과 반발 탄력성을 높였으나, 고무와 금속 간(間) 연결단에서 균열이 발생하였다. 엔진의 운용에 따라 creep 현상<sup>1)</sup>으로 시작된 균열로 인해 파열저항이 감소한 것으로 판단된다.

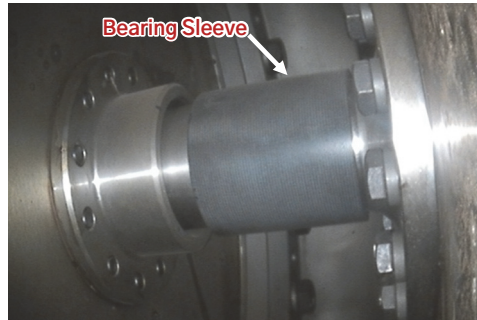
Fig. 7. 베어링 슬리브 손상 사례

마지막 손상 형태는 bearing sleeve 이탈이다. 엔진 동력전달 축과 membrane flange 사이에 설치되는 bearing sleeve가 정위치를 이탈하는 현상이 발생하였으나, 이로 인한 주변 구조물의 추가적인 손상은 확인되지 않았다. 상대적으로 전력화 시점이 짧은 4번함을 제외한 나머지 동

형 함정에서 불칸 커플링의 손상이 식별되었다.

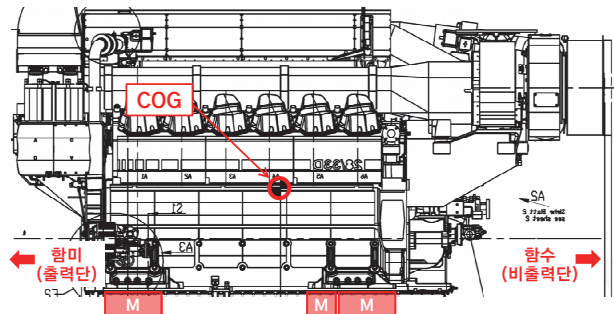
Fig. 8. 디젤엔진 탄성 마운트 배열

불칸 커플링의 손상원인을 추정하기 위해 디젤엔진 탄성마운트 처짐량을 측정하였다. 그 결과, 건조단계 대비 현 상태가 최대 16.6 mm 추가 처짐을 확인하였으며, 이로 인해 composite shaft와 불칸 커플링간 gap-sag는 최대 20 mm misalignment가 발생하였다.

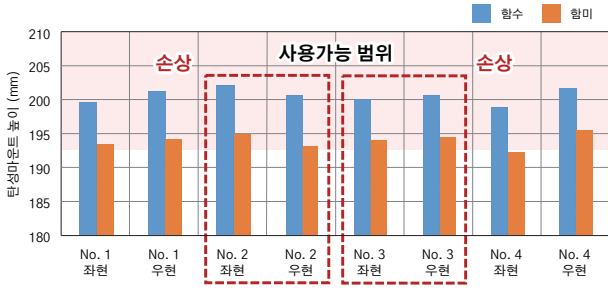
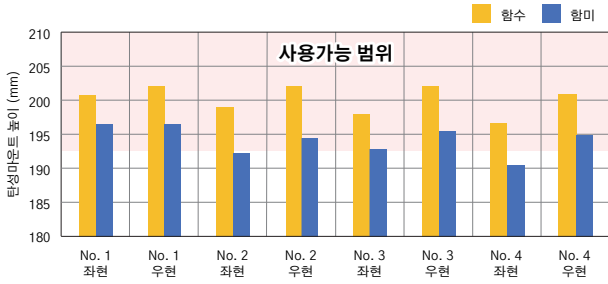
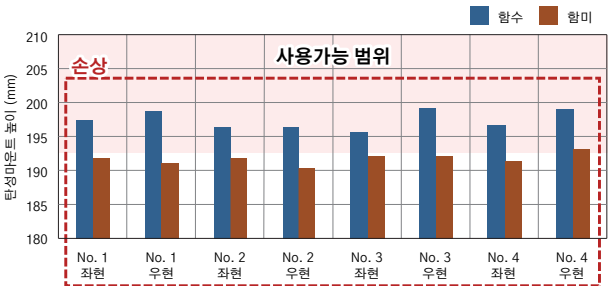
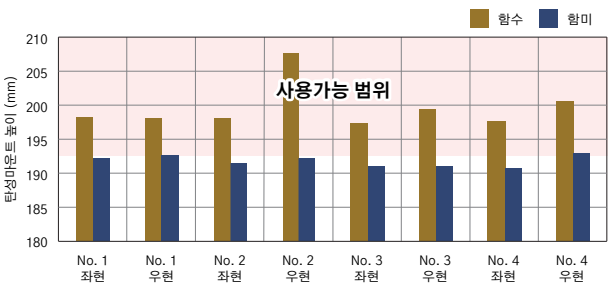
이는 시간에 따른 영구변형을 완전히 구현하기에는 다소 부족할 수 있으며, 탄성마운트의 추가적인 변형 발생과 이로 인한 측정결 불량이 발생할 가능성을 내포하고 있다. 3번함 현장 확인결과, 디젤엔진 함미(출력단) 탄성마운트 높이는 설치 초기보다 최대 16.6 mm 처짐이 발생하였다. 조선소에서 제시한 짧은 loading 시간으로 인해 영구변형이 덜 이루어진 상태에서 엔진 정렬이 수행된 것으로 추

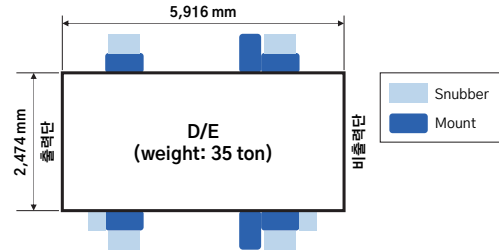
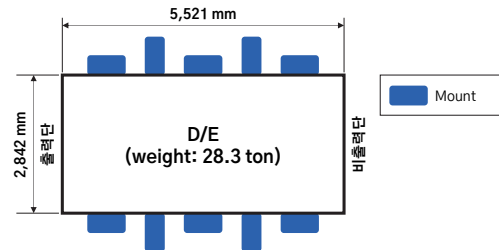
현장조사 결과, 모든 함정에서 일률적으로 함수(비출력단)보다 커플링 및 composite shaft가 위치한 함미(출력단)방향 탄성마운트가 더 많은 처짐을 보이므로 마운트 배치에 대한 적절성 재검토가 필요하다.

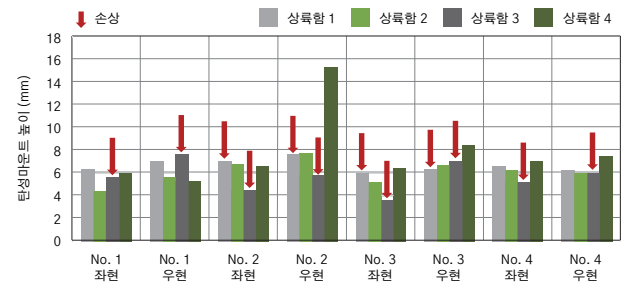
Fig. 15. 디젤엔진 위치별 탄성마운트 차이(LOO-II 1 ~ LOO-II 4)

Composite shaft에서 오정렬이 발생될 경우, 커플링 membrane disk와 고무단에서 정렬을 보상하지만 일부 함정에서 고무단 찢어짐과 membrane disk 파손이 식별되었다. Membrane disk는 약 1 mm의 얇은 금속 격막 구조이며, 진동 감쇄 및 측정결 보상 역할을 한다. Fig. 15은 함정별 함수 대비 함미 엔진 탄성마운트 처짐량을 비교한 결과로, membrane disk 손상 여부와 처짐량 수준이 규칙적이지 않음을 확인할 수 있다.

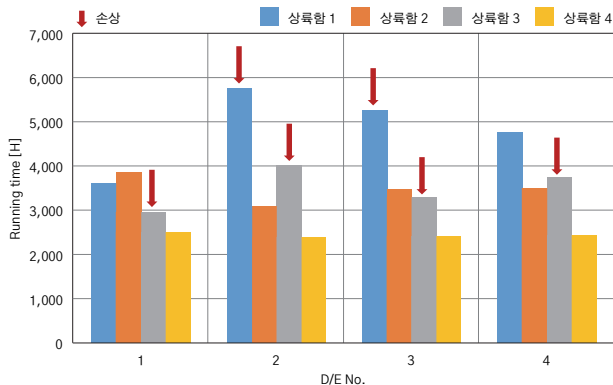
Fig. 16. 함정별 운용시간 비교 (LOO-II 1 - LOO-II 4)

엔진별 운용시간 비교시 1번함 No. 2, No. 3 디젤엔진의 경우, 유사 함정대비 월등히 많은 수준이므로 축 오정렬 상태로 장시간 운용된 점을 감안하면 membrane disk 손상이 발생할 수 있다. 그러나, 1번함 No. 4 디젤엔진보다 운용시간이 적지만 membrane disk가 손상된 함정이 있는 점을 감안하면 단순히 운용시간과 misalignment 수준만으로는 membrane disk 손상 가능성을 판단하기에는 다소 무리가 있다.

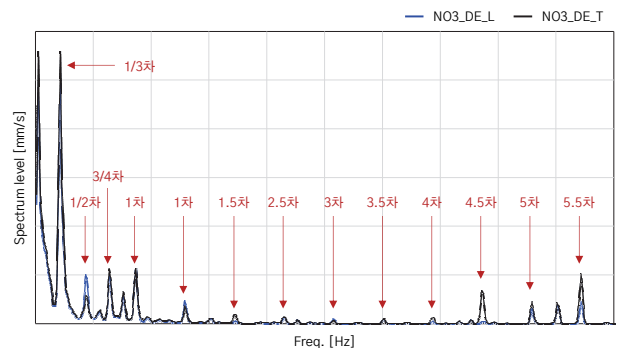
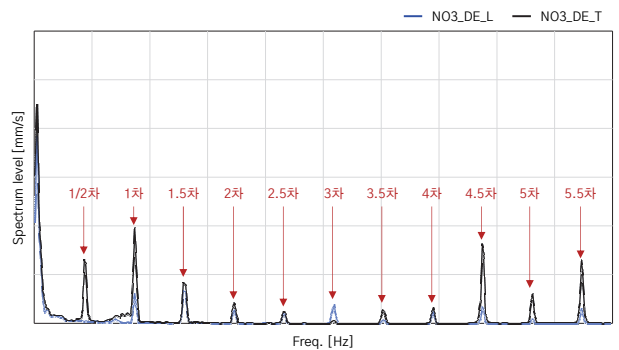
3번함 진동측정 결과, 디젤엔진에서 축 회전주파수(1차)와 10차 이상의 조화성분이 식별되고, 분수 조화성분(1/3차 등)이 여러 개 발생하는 특징이 있다. 측정 대상이 4행정 디젤기관이라는 점을 감안할 경우, 흡입-압축과 폭발-배기의 2단계로 진행되므로 0.5차 조화성분이 전 주파수 대역에서 식별된다. 따라서, 3번함의 진동측정결과에 대한 주파수 분석을 할 때, 0.5차수 조화성분은 모두 4행정 디젤기관의 신호특성으로 배제하면 1/3차와 3/4차 성분만 남는다. 이러한 성분은 기계적 풀림 현상으로 판단할

수 있다. 3번함은 커플링 membrane disk 파손과 고무단 찢어지는 현상이 발생했으므로 composite shaft 고정이 불안정하여 기계적 풀림 현상의 진동 신호가 발생한 것으로 추정된다. 불칸 커플링 손상이 없는 4번함 진동 신호와 비교할 때, 3번함과 동일하게 회전주파수 0.5차가 고차 조화성분까지 식별되나, 1/3과 같은 분수 조화성분은 식별되지 않는다.

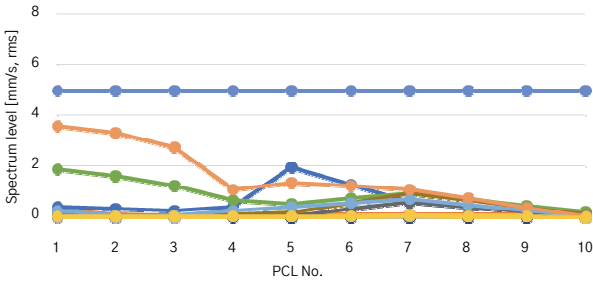
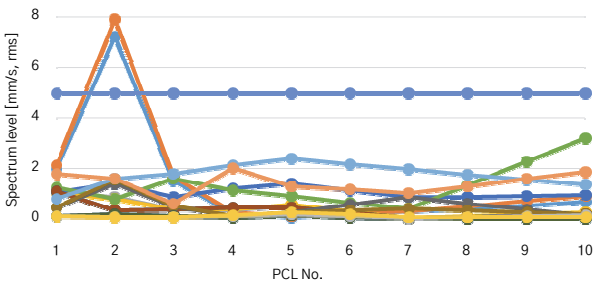
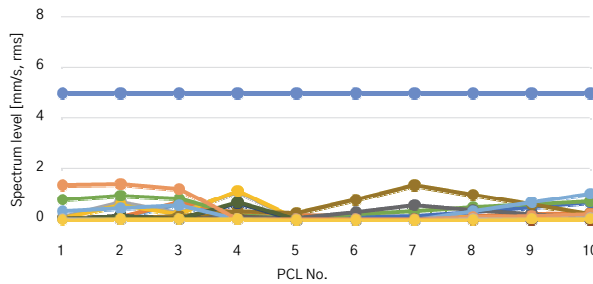
합정 설계/건조 기준에는 해당 동력전달계통에 대한 진동 요구사항이나 기준이 없으므로, 일반적인 상용 규격 중 DNV(Det Norske Veritas, 노르웨이 선급협회) Vibration Class의 추진축 베어링 적용 기준(5 mm/s, rms @ 1 Hz - 200 Hz)과 비교하였다. 불칸 커플링 bearing sleeve가 이 탈된 2번함은 일부 디젤엔진만 DNV 기준치에 근접하며, membrane disk 손상 또는 고무단 찢어짐이 발생한 3번함의 경우, 대부분 DNV 기준치에 근접 또는 초과한다. 반

면 불칸 커플링에 아무런 손상이 없는 4번함의 경우 전체적으로 낮은 진동수준을 보인다.

상기 진동결과를 토대로 DNV 기준치와 비교하여 정성적 진동수준을 추정하였다. Narrow spectrum(rms @ 1 Hz - 200 Hz) 평가시 2 mm/s 이하일 경우 정상으로 판단할 수 있으며, 2 mm/s - 4 mm/s 수준이면 관심 및 정비가 요구된다. 4 mm/s를 초과할 경우에는 내·외부 파손을 의심하여 운용 불가 및 긴급정비가 필요할 것으로 판단된다. 또한, 최종 판단을 위해서는 주파수 분석을 통한 1/3차 등의 분수 조화성분 발생 여부도 함께 검토되어야 할 것이다. 현재의 판단은 차기상륙함 디젤엔진 동력전달계통에 국한하며, 진동수준의 세부적 단계조정 등은 추후 지속적인 시험과 자료수집 및 주파수 분석 등을 통해 발전시킬 필요성이 있다.
