해상운용 항공기 부식에 관한 감항성 소고 (小考)

Airworthiness Report on Corrosion of Maritime Operation Aircraft

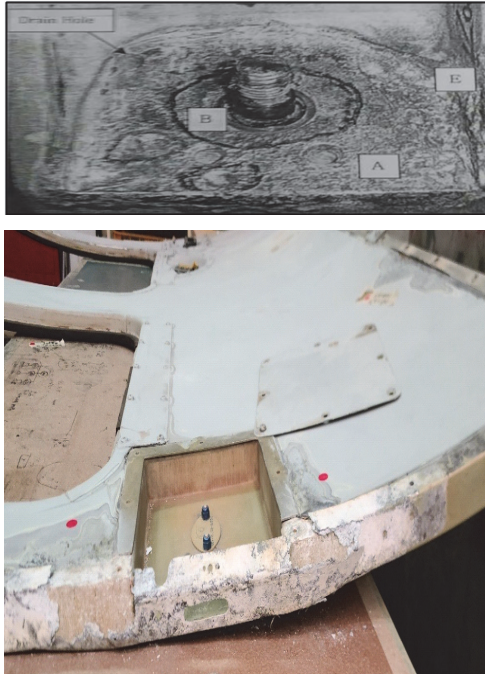
특히 트랜스미션의 경우 부식에 강한 마그네슘합금이 사용되었다. 수분이 유입되면 드레인(drain)될 수 있는 홀(hole)은 염분과 부식으로 인해 막혀 있었으며, 항공용 합금재료임에도 수리가 불가능할 정도로 부식되고 염수가 고여있어 사용이 불가능한 상태였다(Fig. 3 참조).

Fig. 3. Transmission (top) & door corrosion (bottom)

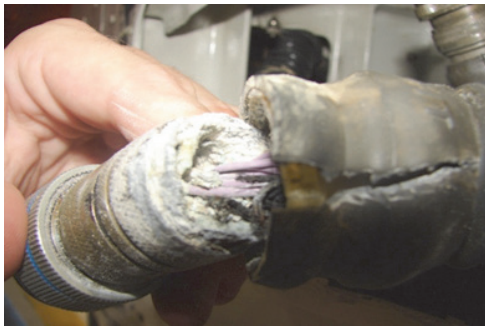
각종 커넥터와 커넥터 내부의 핀이 염분에 의해 부식되어, 전기적 쇼트와 배선의 단락으로 장비 경고등이 점등되어 임무 수행을 포기한 사례도 있다(Fig. 4 참조).

Fig. 4. Connector corrosion

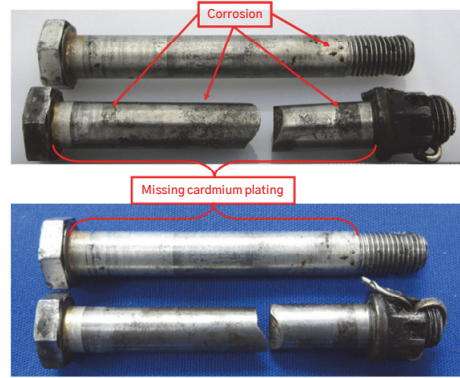
부식에 의한 대표적 사고사례로 2014년 Bell사의 다목적 헬기사고가 있다. 사고 헬기는 하와이 등 해상지역에서 관광용으로 주로 사용되었으며, 꼬리로터 블레이드 볼트가 분리되어 추락하는 사고 3건이 연달아 발생하였다.

조사 결과 3건의 사고 모두 볼트 균열과 관련이 있었으며, 모두 카드뮴도금이 되어있지 않은 볼트였다. 해당 볼트에서는 공식부식(pitting corrosion)과 응력부식, 마찰부식, 표면부식이 식별되었다[4]. 작은 흠집으로 시작된 공식부식이 염분 등의 전해질과 운항 중 진동이 더해져서 Fig. 5와 같이 피로균열이 발생하였다. 사고 당시 테일로터 볼트균열로 댐퍼 등 관련 구조물이 이탈했고, 조종성 상실로 추락한 항공기는 대파되어 인명피해까지 일어났다.

Fig. 5. Bolt corrosion & fatigue crack

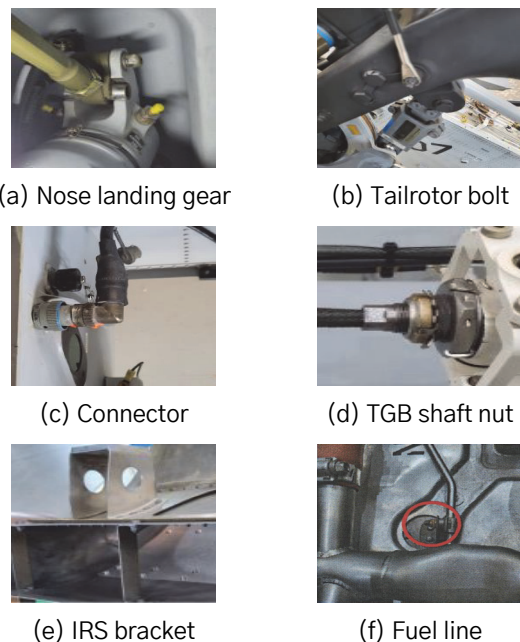
국내 해상화 개조 항공기의 경우 도장을 적용하지 않았거나, 원상태(bare)로 장착, 운용된 부위에서 주로 부식이 발생하였다(Fig. 6 참조).

Fig. 6. Corrosion cases of domestic marineized modified aircraft

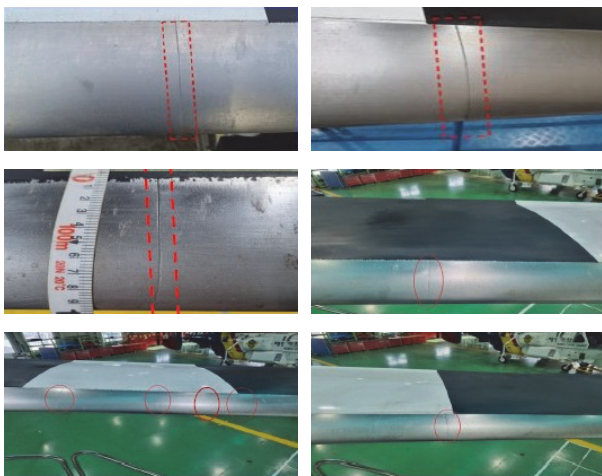
해상에서 주로 운용된 항공기에서 발생한 부식사례가 주요안전품목 중 하나인 MRB(main rotor blade)에 장착된 스테인리스 스틸 소재 침식보호대(erosion shield)의 균열 발생이다.

분석 결과 균열은 공식부식에서 시작되었고, pitting 내부 부식생성물에서 염소(Cl) 성분이 확인되었으며, 파손모드는 피로인 것으로 확인되었다.

이는 해양/연안 대기의 높은 염분함량에 의해 침식보호대 표면의 부동태 피막이 손상된 후 pitting이 발생하였고, pitting 부위에 가해지는 지속적인 반복하중에 의해 피로균열이 생성, 전파되었다고 한다[5].

Fig. 7. MRB pitting corrosion & failure

특히 국내 개발 해상운용헬기의 메인 로터 침식보호대 균열현상의 경우 해당 부위의 균열이 확대되면 동절기 제빙기능에 중대한 영향을 미치므로, 운용부대에서 해당 기능을 검사할 수 있는 방안을 마련하고, 주요 안전품목에 대한 설계변경 및 재료의 개발이 필요하다.

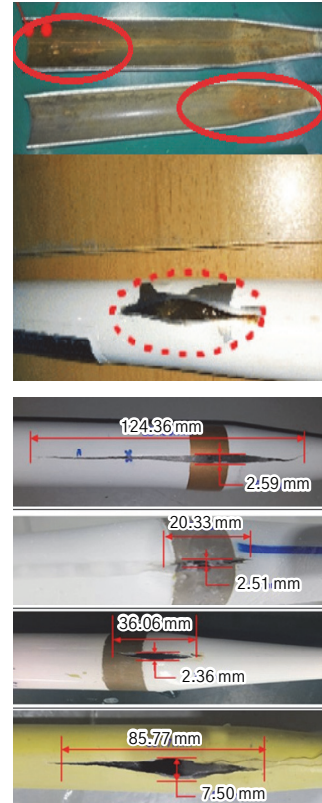
주요안전품목의 다른 부식사례로 메인 로터의 회전면을 조절하여 항공기의 속도, 고도 및 방향을 조정하는 주요 기능을 수행하는 MRA(main rotor actuator) 조종로드 내부부식 및 파손이 있다.

로드 내부 부식 발생 부위에 대한 조사 결과 부식두께가 0.238 mm - 0.300 mm(소재 두께 1.012 mm - 0.95 mm)로 확인되어 부식으로 인해 로드 두께가 감소함으로써 로드 규격(소재 두께 1.25 mm ± 10 %, 1.125 mm - 1.375 mm)을 충족하지 못함을 확인하였다(Table 3 참조).

MRA의 파손은 조종로드 내부에 수분이 침투하여 발생한 부식이 원인으로, 이로 인하여 로드 두께가 감소되었다. 파손부위에 대한 파면 분석 결과 피로파괴가 아닌 과하중에 의한 정적파괴임이 확인되었다(Fig. 8 참조)[6].

Fig. 8. MRA corrosion & failure

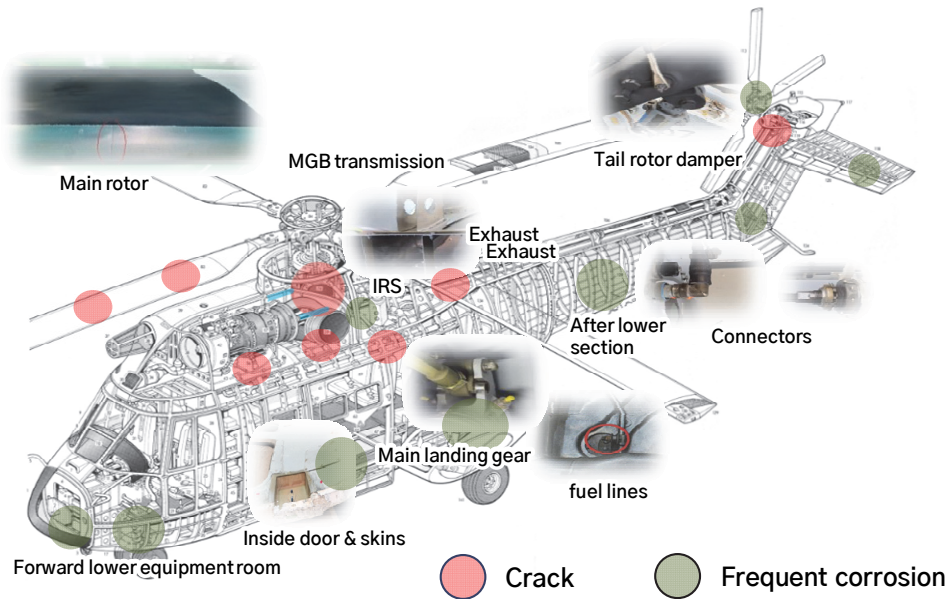
국내에서 운용되는 육상용 및 해상용 항공기의 해상운용 시 발생한 다빈도 부식 부위는 Fig.10과 같다.

다빈도 부식 부위 중 메인 로터, MGB(main gear box)의 구성품, 트랜스미션 샤프트 등은 주요 안전품목이므로 어떠한 부식도 허용되어서는 안 된다.

Fig. 10. Frequent corrosion point

다빈도 부식 부위에 대해서는 15일 특별부식검사

시에 검사하고, 주요 안전품목을 고정하는 볼트 등의 부품에 대해서는 정밀검사를 통해 부식으로 인한 균열 가능성을 판단하는 절차를 마련해야 한다. 균열 원인 분석 시에 실시하는 OM(optical microscope), SEM(scanning electron microscope), EDS(energy dispersive spectroscopy) 등의 검사방법을 활용하는 것을 추천한다.
