# 디젤엔진 동력전달계통의 이상진동 특성에 대한 원인분석 연구

## A Cause Analysis Study on the Abnormal Vibration Characteristics of Diesel Engine Power Transmission System

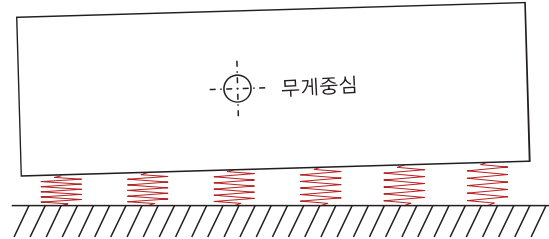
Fig. 2. 탄성마운트 정렬 오류의 예시

장비 지지용 탄성마운트들은 어떤 위치에서라도 과도한 힘이 걸리지 않도록 배치되어야 한다. 장비 무게 중심 위치를 잘못 추정할 경우 불균일한 하중의 분배가 발생하고, 상대적 과도 처짐이 발생한다. 이러한 경우 탄성마운트에는 고유 기능과 내구성에 심각한 저하가 생기며 축과 연동될 경우, misalignment가 발생된다. 항해 중 선박은

롤링(rolling)과 피칭(pitching)을 하게 되며 선체에 고정 지지된 장비는 선박과 동일한 동역학적 부하를 받으나, 탄성지지된 장비는 선체와 상대적으로 움직이므로 탄성마운트는 장비의 무게에 의해 발생하는 변형보다 더 큰 변형을 일으키게 된다.

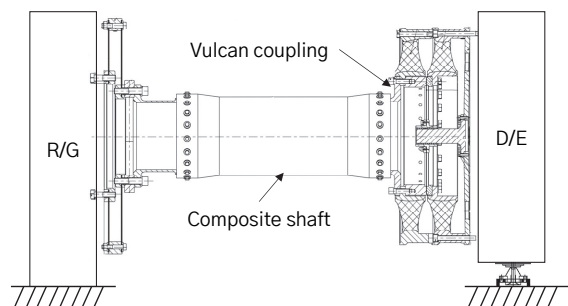
Fig. 4. 디젤엔진 추진(동력전달) 시스템 도면

디젤엔진 출력단과 감속기 입력단 사이에 동력전달을 위한 composite shaft가 배치되고 상호 기관의 축 정렬 불일치 값 보상을 위한 볼칸 커플링(Vulcan coupling)이 엔진 출력단에 설치된다.

2020년에 3번함 불칸 커플링 손상이 발생하였으며, 이를 토대로 동형 함정 불칸 커플링의 전수조사를 수행하였다. 전수조사 결과, 대부분 동형함정에서 총 3가지 형태의 불칸 커플링 손상이 식별되었다.

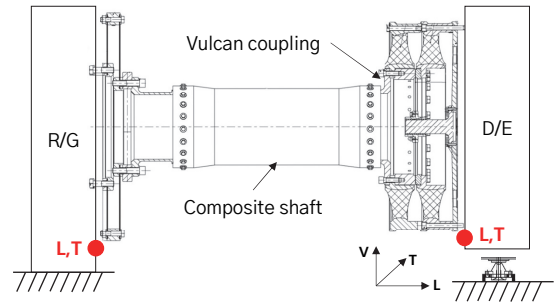
Fig. 17. 디젤엔진 측정 포인트

동력전달계통 (Vulcan coupling 등)에서 동일손상이 지속 발생함에 따라 원인분석을 위한 진동측정을 수행하였으며, 진동 가속도 센서는 엔진과 감속기의 비 회전부에 L(axial) 및 T(radial) 방향으로 부착하였다.

합정 설계/건조 기준에는 해당 동력전달계통에 대한 진동 요구사항이나 기준이 없으므로, 일반적인 상용 규격 중 DNV(Det Norske Veritas, 노르웨이 선급협회) Vibration Class의 추진축 베어링 적용 기준(5 mm/s, rms @ 1 Hz - 200 Hz)과 비교하였다. 불칸 커플링 bearing sleeve가 이 탈된 2번함은 일부 디젤엔진만 DNV 기준치에 근접하며, membrane disk 손상 또는 고무단 찢어짐이 발생한 3번함의 경우, 대부분 DNV 기준치에 근접 또는 초과한다. 반

면 불칸 커플링에 아무런 손상이 없는 4번함의 경우 전체적으로 낮은 진동수준을 보인다.
